**ANALIZA UZROKA ZRAKOPLOVNE NESREĆE ZRAKOPLOVA
MEKEDONSKE VLADE KOJA SE DOGODILA 26. VELJAČE 2004.
GODINE U BLIZINI MOSTARA**

**ANALYSIS OF THE CAUSES OF THE MACEDONIAN
GOVERNMENT AIRCRAFT ACCIDENT WHICH HAPPENED ON
FEBRUARY 26, 2004 NEAR MOSTAR**

Izvorni znanstveni članak

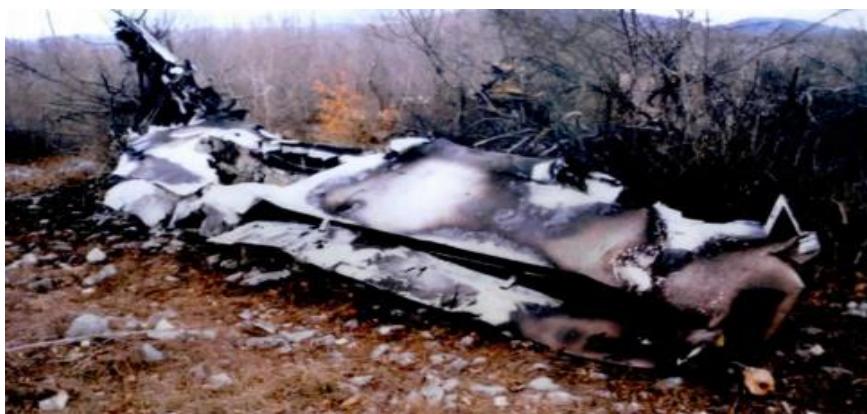
Analizom fotografija vidljivo je kako na oplati trupa zrakoplova ne postoje nikakvi materijalni dokazi koji upućuju na eksploziju koja se desila unutar zrakoplova ili koja je nastala vanjskim djelovanjem. Dijelovi oplate trupa zrakoplova pokazuju tipična oštećenja nastala prilikom pada zrakoplova.

Slika 2. Primjer štete na zrakoplovu Beechcraft (Ministarstvo prometa i komunikacija, Završno izvješće, 2004.)

Prijelomi metala uzrokovani eksplozijom obično se po svom karakteru razlikuju od onih koji nastaju prilikom pada zrakoplova (ICAO, Annex 13). Prema obrađenim fotografijama ne postoje dijelovi koji pokazuju „izvrtanje“ oplate prema vani, što bi potenciralo eventualnu eksplozivnu reakciju unutar zrakoplova. Također ne postoje fragmentirana oštećenja oplate na način da se vidi djelovanje više manjih nepravilnih fragmenata na oplatu, što bi eventualno moglo biti uzrokovano djelovanjem eksplozije ispaljene s tla. Fragmenti mogu biti pokrenuti i iz unutrašnjosti zrakoplova ako se radi o napravi koja je eksplodirala unutra. Prema fotografijama iz izvješća, evidentno je kako se nije dogodila eksplozija u unutrašnjosti zrakoplova niti je mogla biti uzrokovana projektilom ispaljenim s tla.

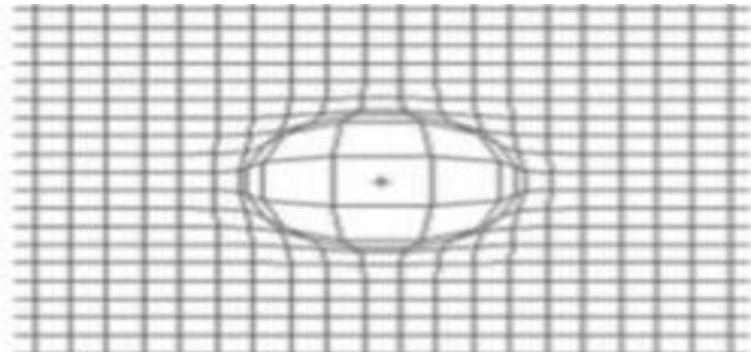
Slika 3. Način prenošenja udarnog vala tijekom eksplozije (Božić, Lukić i Petrović, 2014.)

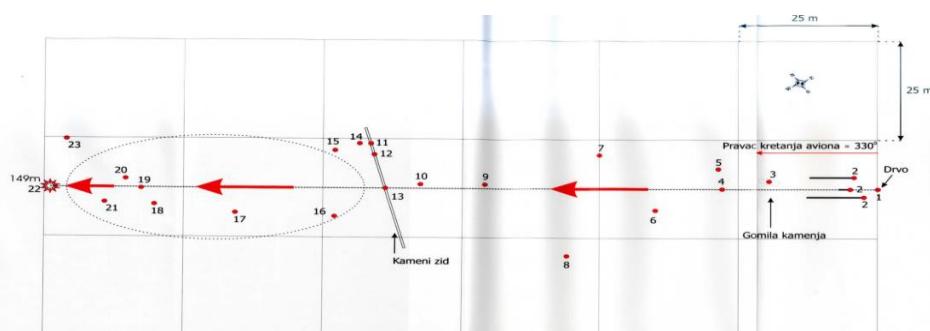
Ako promatramo ostatke zrakoplova na tlu, možemo primjetiti da oni imaju „pravilan“ raspored. Time se misli na pravocrtan raspored ostataka zrakoplova u odnosu na smjer leta. Da se radilo o eksplozivnoj napravi, u većini slučajeva bi jedan dio zrakoplova bio puno udaljeniji od drugog i ostaci zrakoplova bi imali nepravilniji raspored, što bi se moglo smatrati posljedicom djelovanja eksplozivne naprave. Nadalje zrakoplovi prilikom djelovanja eksplozivne naprave padaju nekontrolirano, velikom brzinom. Na mjestu pada često prave krater. Međutim, na fotografiji je vidljiv pravilan, pravocrtan raspored ostataka zrakoplova.

Slika 4. Raspored dijelova zrakoplova nakon pada (Ministarstvo prometa i komunikacija, Komisija za istraživanje nesreće, 2004.)

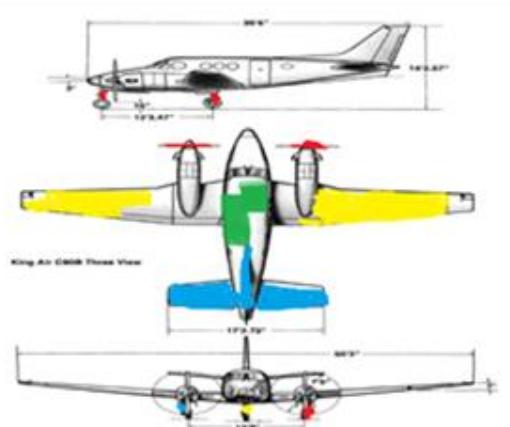
Analizom fotografija na kojima su vidljivi ostaci zrakoplova i postavljenjem tih fotografija na nacrt zrakoplova vidljivo je postojanje svih ključnih dijelova. To dovodi do zaključka kako zrakoplov nije bio pod utjecajem eksplozivnih naprava, što bi vjerojatno prouzročilo odvajanje jednog djela zrakoplova i njegovo padanje znatno ranije od mesta nesreće ili čak njegovo potpuno uništenje.

Slika 5. Osnovni dijelovi zrakoplova pronađeni na tlu (autor)

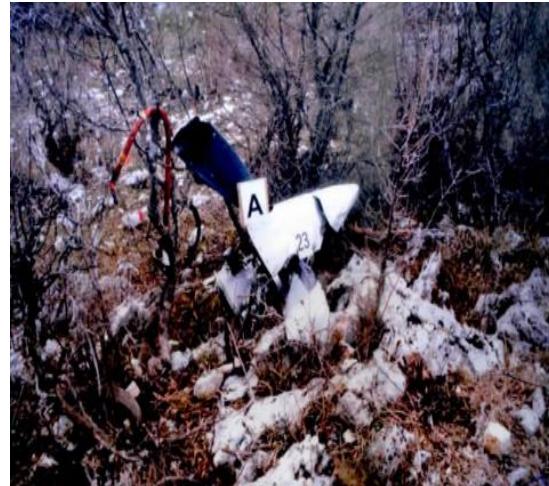
Slika 6. Elisa desnog motora

Iz rada pogonske grupe i iz izgleda elisa motora vidljivo je da su motori u vrijeme pada radili. To se detektira po savijenim elisama, što u ovom slučaju potvrđuje kako su elise radile i kako je do oštećenja došlo prilikom udara u zemlju, za vrijeme rada motora. Ova informacija dodatno potvrđuje tezu kako je zrakoplov kontrolirano padaо prema tlu.

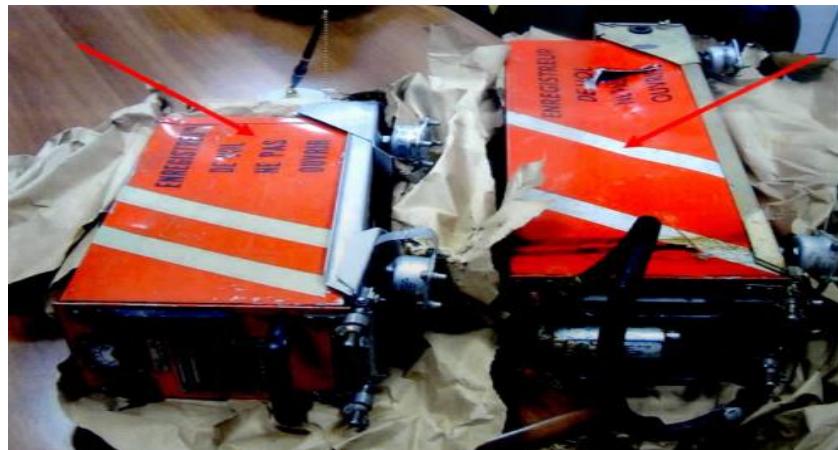
koja je većinom fluorescentne ili narančaste boje kako bi se što lakše pronašla. Taj uređaj može izdržati visoke temperature i oštećenja. U slučaju navedene nesreće pronađeni su uređaji, što je prikazano na fotografiji.

Slika 7. Snimač podataka o letu i snimač zvuka u kokpitu (Ministarstvo prometa i komunikacija Bosne i Hercegovine, Komisija za istraživanje nesreće, 2004.)

Analizom podataka iz snimača podataka u letu (FDR) vidljivo je da nema nikakvih abnormalnih promjena u manevriranju zrakoplovom, što je česta karakteristika kada je zrakoplov pogodjen ili je aktivirana eksplozija unutar zrakoplova. U tom slučaju dolazi do naglih promjena u kretanju zrakoplova kao i u brzini. U slučaju pada zrakoplova kod Mostara sve se odvijalo normalno i po uputama posade. Zrakoplov je konfiguriran za slijetanje i leti u klasičnom primjeru kontroliranog leta prema tlu, odnosno spušta se ispod minimalne visine leta. Čak je prije pada zrakoplova izvučen i stajni trap, što je potvrda pripreme za slijetanje. Snimač zvuka u kokpitu (CVR) ni u jednom trenutku prije pada nije zabilježio zvuk eksplozije. Čuje se normalna komunikacija posade koja završava udarom nekarakterističnim za zvuk eksplozije. Iz preslušavanja snimke može se zaključiti kako se radilo o normalnom letu i kako nema indicija o mogućem eksplozivnom djelovanju. U nastavku je prijepis komunikacije u završnom dijelu neposredno prije udara. U ovom su segmentu uočeni određeni nedostaci koji su utjecali na mogućnost potpune analize podataka, prvenstveno zvuka u zrakoplovu, ali ono s čime se raspolagalo nije davalо nikakve dodatne indicije koje su eventualno mogle biti povezane s eksplozivnom napravom.
